DAMOS UN GRAN PASO EN LA CONSTRUCCIÓN DE UN SUEÑO

UN BREVE RECUENTO DEL PROYECTO:

Grupo Bruder Colombia
Proyecto Remanso de Oriente

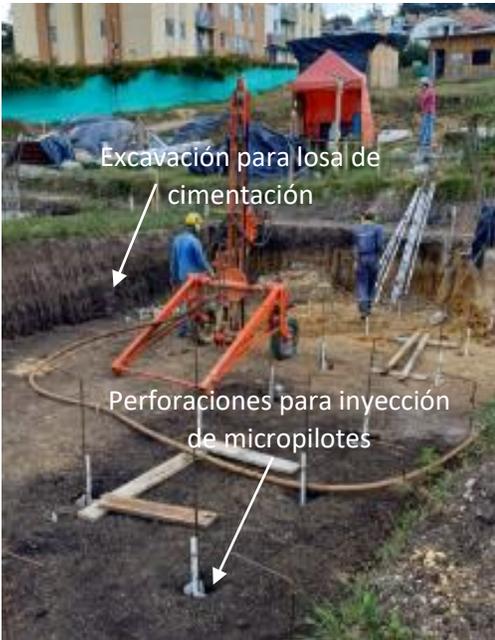
Durante el mes de **agosto de 2023** habíamos avanzado con más de 25 pilas de fundación construidas; Se presenta **en una sección del terreno, en un núcleo de 6 pilas de fundación y específicamente en un área de 4 pilas un caso fortuito de orden técnico denominado licuado de suelos**, tal situación consiste en la presencia elevada de nivel freático (agua producto de un paleorío) y bolsas de arena, situación que en los suelos del oriente antioqueño puede presentarse. Ante este hecho y pensando siempre en garantizar altos estándares calidad constructiva y seguridad, Grupo Bruder Colombia procedió a contratar los servicios del Ingeniero Gonzalo Hincapié (Empresa SIPI), Ingeniero de Suelos especialista en el tema.

La solución presentada en el mes de **noviembre de 2023** por el Ingeniero Hincapié y su equipo consistió a nivel general en lo siguiente:

- ***Se define una losa de cimentación.***
- ***Se realiza reemplazo del suelo de toda la zona.***
- ***Inyecciones en el terreno para confinamiento del suelo en suelo-cemento.***

- **Micropilotes que garantizan la capacidad portante del edificio.**
- **Generación de canasta de micropilotes concéntricos en algunas vigas de fundación circundantes a la zona de afectación del suelo.**

Desde finales del mes de **enero de 2024** nos encontramos adelantando las actividades derivadas del estudio y solución de la sección de suelo afectada, trabajos que se desarrollan de acuerdo al cronograma.

Dada la especialidad de la intervención, los trabajos los está ejecutando la empresa **Todo Suelos**, empresa de trayectoria y experiencia en este tipo de intervenciones.

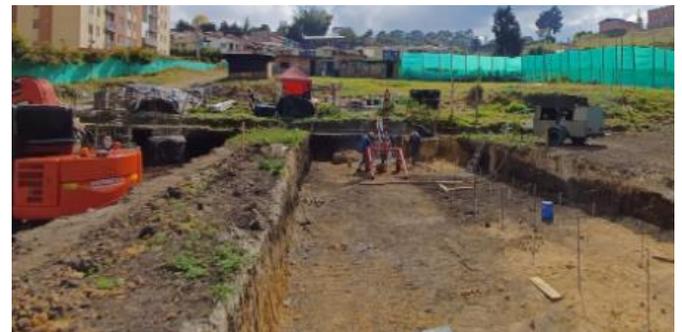
Con las condiciones claras, y superado el imprevisto técnico de suelo licuado en una sección de pilas de fundaciones, se procedió a adelantar las obras de adecuación para la inyección de los micropilotes en esta sección, para ello, se realizó las excavaciones de más de 1 metro de profundidad para la losa de cimentación.

A la fecha de este comunicado, la máquina para la inyección de los micropilotes se encuentra en obra adelantando dichos procesos, para lo cual se cuenta con el equipo necesario para dicha actividad. Seguimos trabajando arduamente para finalizar esta fase hacia el mes de **mayo de 2024**, de manera tal que iniciemos la siguiente fase que corresponde a la construcción de la estructura en el mes de **junio de 2024**, que nos permita avanzar en el cronograma con miras a realizar las entregas del proyecto en **Agosto de 2025**.
