UNA OBRA REALIZADA CON RESPONSABILIDAD Y DEDICACIÓN

Dando seguimiento al informe de avance N° 5 se viene terminando las perforaciones de las losas de cimentación, la losa 1 está finalizada y liberada, en la losa 2 se sigue con las inyecciones de micropilotes.

Grupo Bruder Colombia
Proyecto Remanso de Oriente

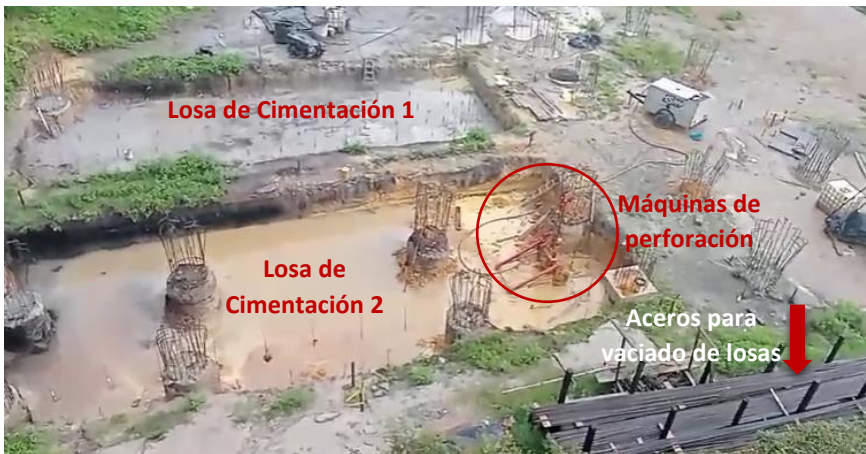
Esta imagen es evidencia del avance en el que estamos. La **losa de cimentación 1** ya no retiene agua producto del trabajo realizado, lo cual indica que en esta zona se logró generar el bulbo de confinamiento del suelo.

Actualmente estamos trabajando en la **losa de cimentación 2** realizando los micropilotes, esta actividad, finaliza en los últimos días de **mayo de 2024**. Se evidencia que se encuentran las máquinas de perforación de los micropilotes.
