EL PROYECTO REMANSO DE ORIENTE SIGUE FIRME Y SEGURO

Grupo Bruder Colombia
Proyecto Remanso de
Oriente

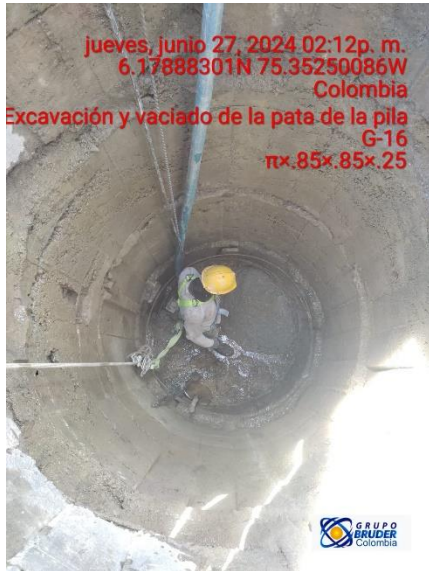
jueves, junio 27, 2024 02:12p. m.
6.17888301N 75.35250086W
Colombia
Excavación y vaciado de la pata de la pila
G-16
πx.85x.85x.25

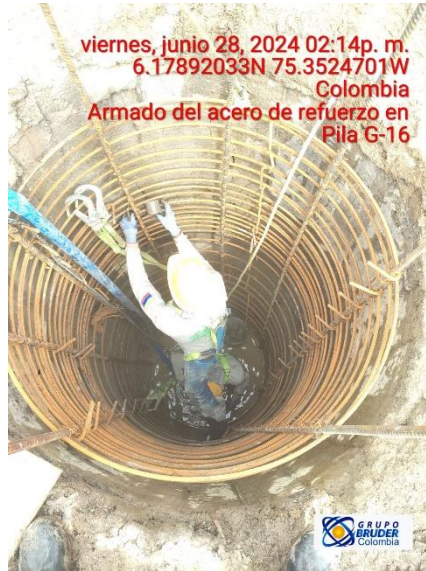
viernes, junio 28, 2024 02:14p. m.
6.17892033N 75.3524701W
Colombia
Armado del acero de refuerzo en
Pila G-16

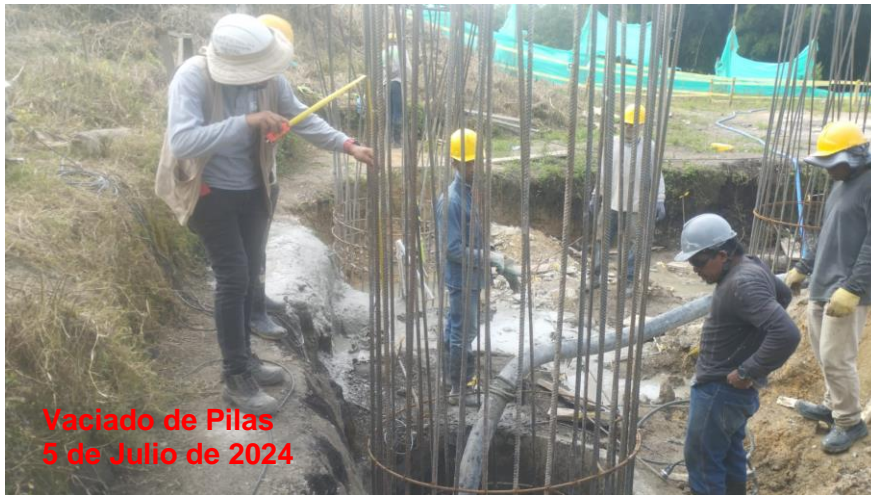
Vaciado de Pilas
5 de Julio de 2024
